Zeitschrift für Denkmalpflege in Schleswig-Holstein

Die Wiedergeburt des Neorenaissance-Treppenhauses im Glückstädter Rathaus

Beate von Malottky und Berthold Köster

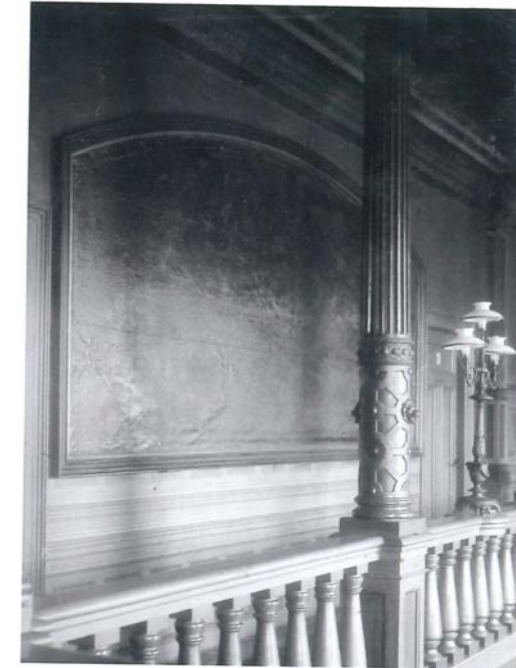
3 Historisches Foto des Obergeschosses, Aufn. 1905.

untersuchungen die originalen Dielen zum Vorschein, die dazu anregten, mehr über den bauzeitlichen Zustand des Treppenhauses herauszufinden. Ein Foto von 1905 im Archiv des Landesamts für Denkmalpflege konnte für die Wandbereiche eine kassettierte Vertäfelung und weitere profilierende Ausmalungen belegen. Die Gestaltung der Decke war leider nicht erkennbar und eiteres historisches Fotomaterial war in den Archiven nicht zu finden.

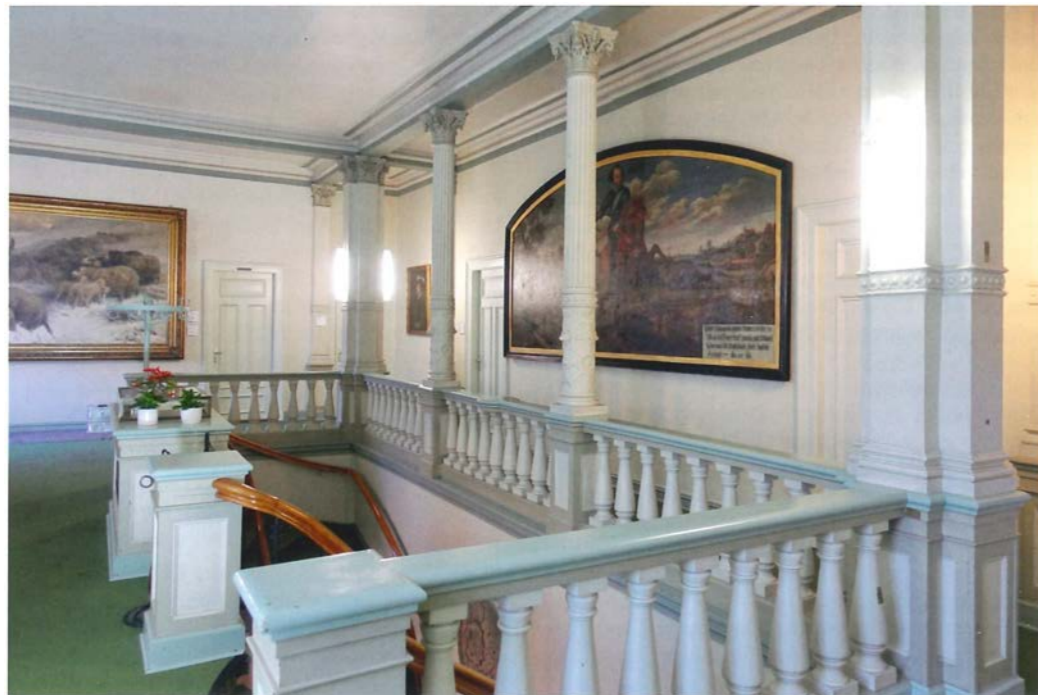
2 Obergeschoss vor der Restaurierung, Aufn. 2017.

Aufgrund seiner hellen, monochromen Farbgestaltung war die Repräsentationswirkung des Treppenhauses in den vergangenen Jahrzehnten erheblich beeinträchtigt. Vermutlich im Jahr 1938 wurden Schmuckelemente und Wandflächen erstmalig einheitlich in einem gelblich-grünen Farbton gestrichen. Zu dieser Zeit sind auch das zentrale Buntglasfenster und der Vitrinenquader mit begrenzendem Eisengeländer im Obergeschoss montiert worden. Der zuletzt dominierende Farbanstrich in Weiß und Grau stammte aus der Zeit zwischen 1970 und 1990.

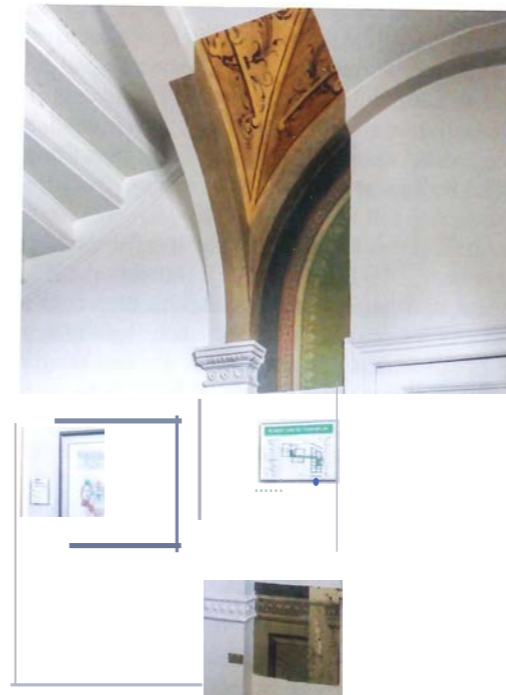
4 Freilegung im Hochparterre im Bereich der Wand und des Kreuzgratgewölbes, Aufn. 2017.

Die Freilegungen überraschten nicht nur die Fachleute, sondern auch die Stadtvertreter. Das Kreuzgratgewölbe des Hochpartenes zierte ursprünglich eine Holzmaserierung mit Rankenornamentik. Die Gurtbögen und die stuckierten Kapitelle waren in einer ocker-beigen Holzimitation gestaltet und die Schildbögen der Wände olivfarben mit einem beigen Beistrich und einer bordeauxroten Rahmung mit beiger Mäanderzier gefasst. Das Obergeschoss wies eine gemalte Kassettendecke in Holzimitation auf. Auch diese Fassung war aufwendig gestaltet und besaß eine sehr plastische Wirkung. Die Rahmenprofile und zeitypischen Dekorelemente imitierten mit ihren Schattenwürfen eine Dreidimensionalität und

rer Flächen, um den Gesamtzustand festzustellen und die zu kalkulierenden Kosten einer kompletten Restaurierung zu errechnen. Die Stadt beteiligte sich mit einem Drittel der Kosten, das Landesamt für Denkmalpflege übernahm die restlichen zwei Drittel. Freigelegt wurde eine Fläche im Bereich der Wand und des Kreuzgratgewölbes im Hochparterre sowie

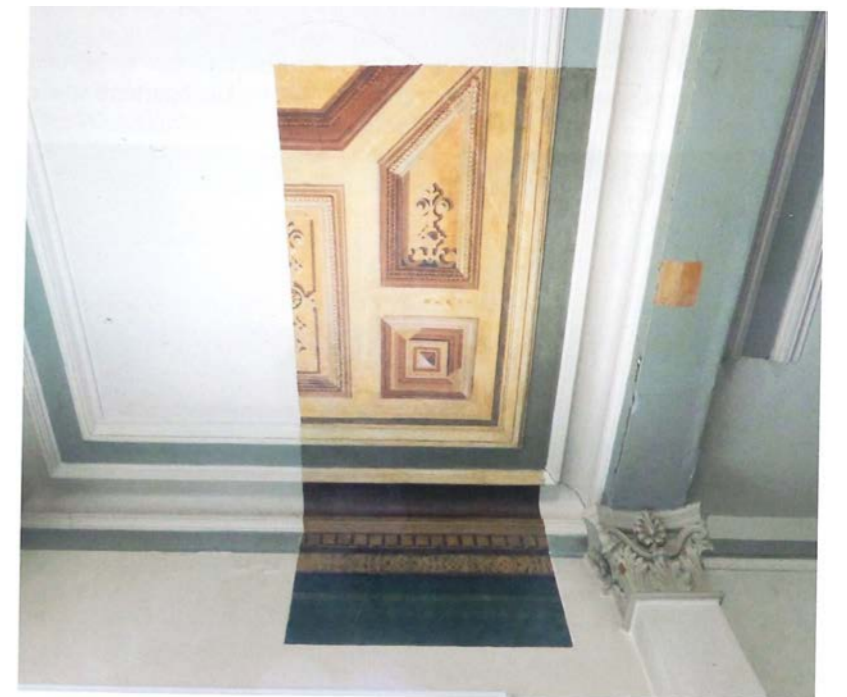
5 Freilegung an der Decke im Obergeschoss, Aufn. 2017.

eine Fläche im Bereich der Decke und der angrenzenden Wandfläche im Obergeschoss. Die nach Freilegung und Restaurierung eindrucksvollen Flächenabschnitte konnten die Mehrheit der Glückstädter Bürgervereiner vom Plan einer Gesamtrestaurierung des Treppenhauses überzeugen. Da die kalkulierten Kosten von der mit anderen Investitionen bereits stark belasteten Stadt nicht alleine übernommen werden konnten, wurden Förderinstitutionen kontaktiert. Das Ministerium für Bildung, Wissenschaft und Kultur des Landes Schleswig-Holstein erklärte sich im Oktober 2019 bereit, aus dem Fördertitel *Investitionsprogramm kulturelles Erbe (IKE)* eine beträchtliche Summe zu bewilligen, sodass der Restaurierung nichts mehr im Wege stand.

Die für die Bearbeitung des gesamten Treppenhauses erforderlichen Maßnahmen wurden in mehrere Bauabschnitte unterteilt. Dies sollte der Stadt die Möglichkeit eröffnen, bei Kostenüberschreitungen gegebenenfalls reagieren zu können. Der erste Restaurierungsabschnitt umfasste die gesamte Decke des Obergeschosses. Im Bereich der Flure verlief die Freilegung der originalen Farbfassung dabei wie erwartet unproblematisch. Allerdings war durch eine Deckenbalkenankerung in den Nachkriegsjahren die originale Farbfassung der Decke in ihren äußeren Bereichen bis zu einer Tiefe von etwa einem Meter verloren gegangen und die fehlenden Vouten am Übergang der Wände zur Decke mussten nachgezogen werden. Das Deckenfeld über der Treppe stellte sich als sehr geschädigt heraus. Bei der Freilegung der originalen Farbe wurde diese aufgrund von fehlender Haftung auf dem Putz stark zerstört.

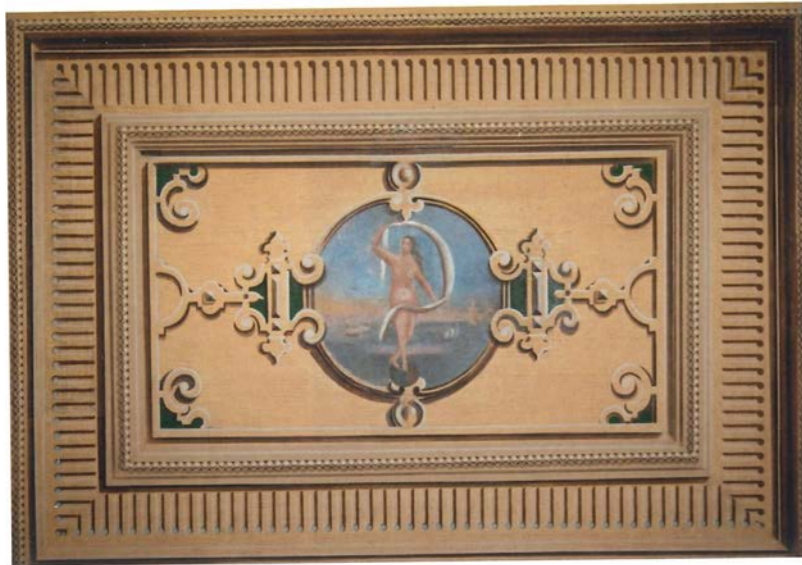
6 Decke im Obergeschoss, Darstellung der Fortuna nach der Restaurierung, Aufn. 2022.

Bei den Arbeiten am mittleren Deckenfeld konnten zwei besondere Darstellungen freigelegt werden. Bei der einen handelte es sich um die Glücksgöttin Fortuna, die noch in ihrem originalen Duktus erhalten war. Das gespiegelte Pendant dazu war ein leider völlig zerstörtes Wappen. Die Fortuna konnte retuschiert werden, das Wappen wurde als Schleswig-Holstein-Wappen erneuert.

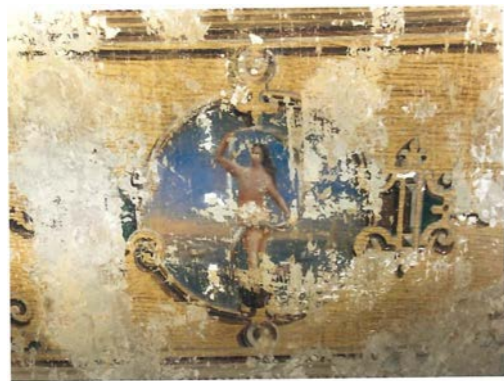
7 Fortuna nach der Freilegung, Aufn. 2020.

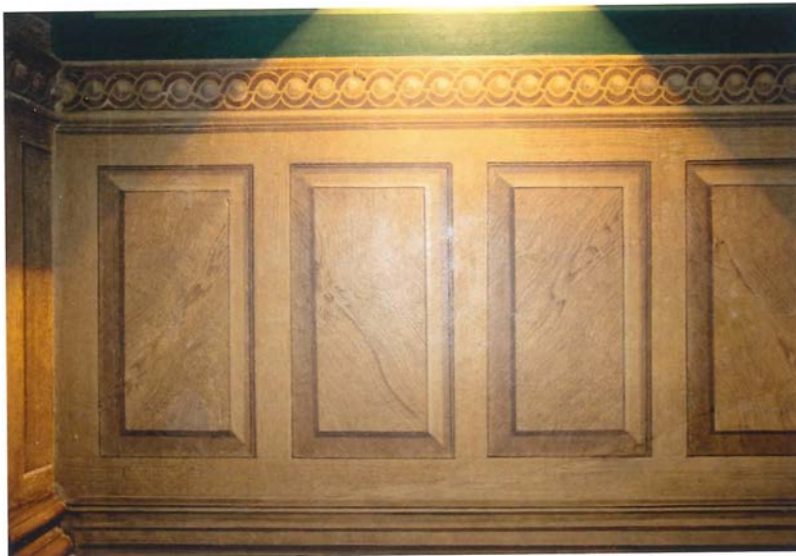
8 Nach Befund neu gefasste Sockelzone der Wände im Obergeschoss, die eine kasettierte Holzvertäfelung imitiert, Aufn. 2022.

Aufgrund der Erfahrungen aus dem ersten Bauabschnitt ließ die Stadt vor der Ausschreibung des zweiten Bauabschnitts, der Restaurierung der Wandmalerei des Obergeschosses, eine weitere Freilegung durch die Restauratorin Julika Heller aus Kiel durchführen. Die Befunde dieser Voruntersuchung ermöglichten eine genaue Aufwands- und Kostenkalkulation und konnten bei der Ausschreibung berücksichtigt werden. Der zweite Restaurierungsabschnitt wurde dann von der Firma Thomas Berghoff aus Rütten in Westfalen ausgeführt. Die Restauratoren bearbeiteten die Wände des Obergeschosses mit der kassettierten Sockelzone und der darüber befindlichen dunkelgrünen Wandfläche. Zeitgleich wurden auch die zuletzt weiß überstrichenen Türen aus der Erbauungszeit holzimitierend gefasst. Aus Gründen der Barrierefreiheit mussten diese Elemente allerdings in einem helleren Grundton angelegt werden, sodass sie sich geringfügig von den Wandfarben unterscheiden.

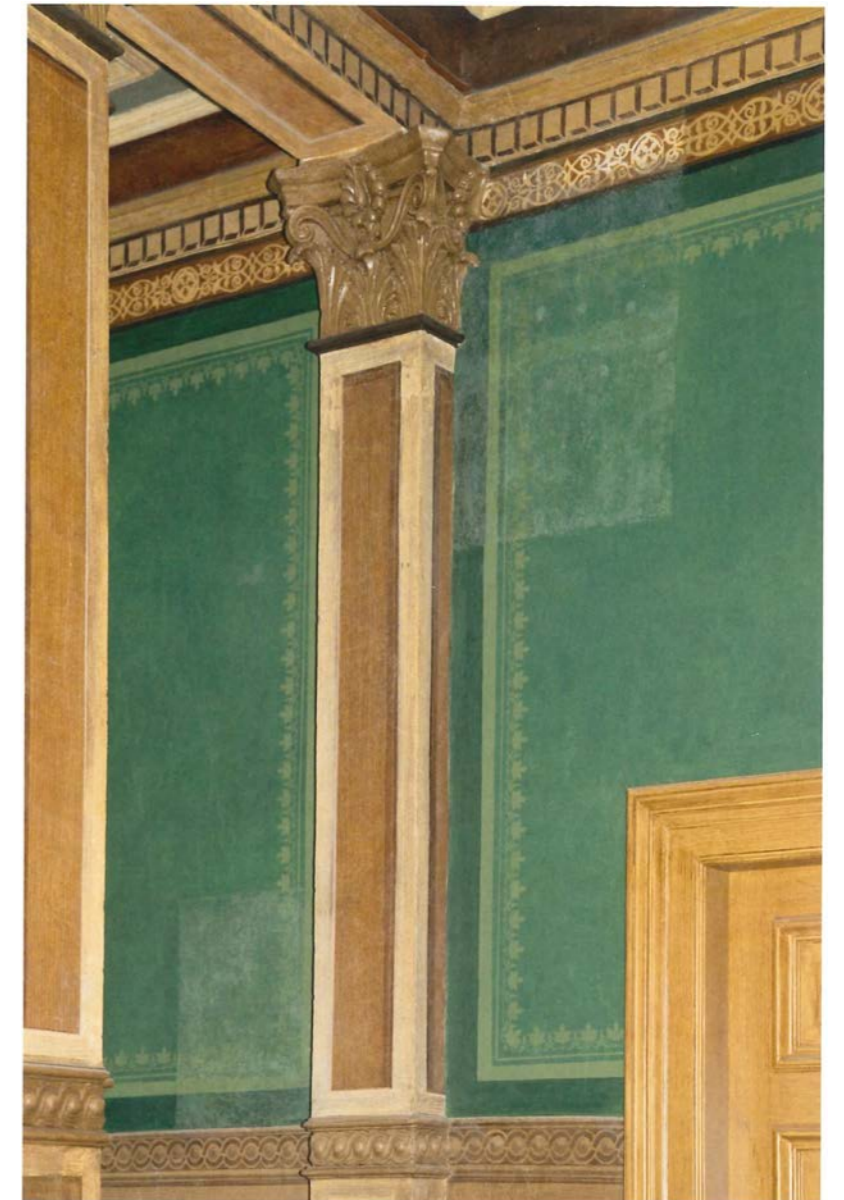
9 Wandbereich im Obergeschoss mit freigelegten und nach Befund neu gefassten Flächen, Aufn. 2022.

Die Wandflächen wiesen sowohl im Hochparterre als auch im Obergeschoss erhebliche Schäden durch das Einschlitzen des Putzes für die Verlegung von Stromkabeln auf. Die Fehlstellen wurden behandelt und anschließend retuschiert. Die Sandsteinsäulen am Treppenantritt konnten von ihrem Anstrich befreit werden und sind nun wieder mit ihrer originalen Oberfläche erlebbar. Die stuckierten Kapitelle der Lisenen im Hochparterre waren hingegen so weich, dass das Abnehmen der Farbe zum vollständigen Verlust der Substanz führte. Sie wurden daher mithilfe eines Abgusses durch Kopien ersetzt.

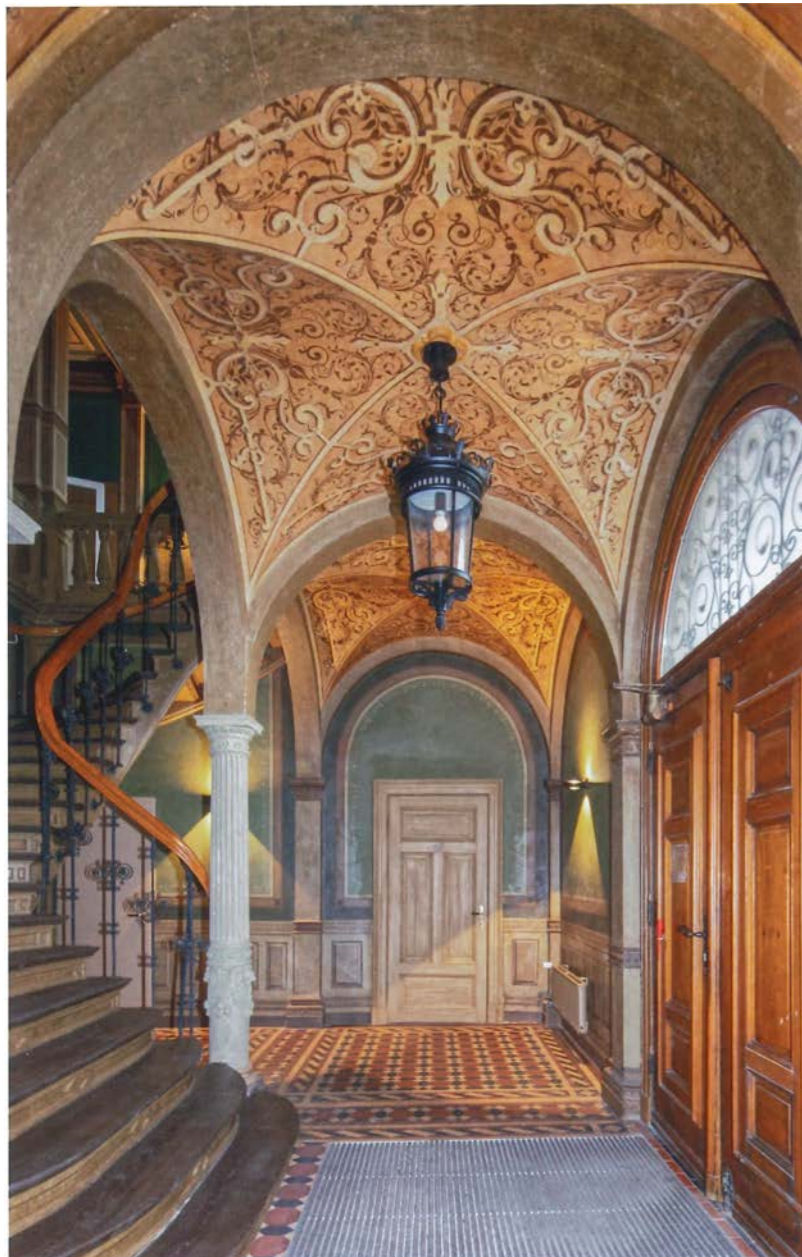
10 Restauriertes Kreuzgratgewölbe mit Rankenmalerei im Foyer,; Aufn. 2022.

Der vierte und letzte Bauabschnitt umfasste die Restaurierung des Kreuzgratgewölbes des Hochparterres, die erneut von der Firma Thomas Berghoff durchgeführt wurde. Glücklicherweise ließen sich die jüngeren Farbschichten hier sehr gut lösen und die originale Maserierung mit Rankenzier zeigte kaum Schäden, sodass die Gewölbemalereien nahezu vollständig im Originalzustand bewahrt werden konnten. Die Restaurierung der Wände, die im weiteren Verfahren an den Restaurator Frank Abraham aus Hamburg vergeben wurde, konnte von diesem erfahrenen Handwerker in gewohnt guter Arbeit durchgeführt werden.

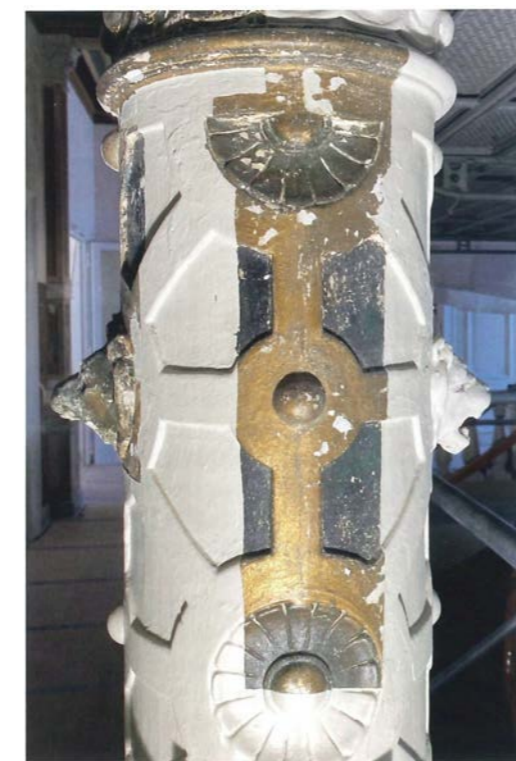
11 Freilegte Bronzierung des Beschlagwerks an den Säulenschäften im Obergeschoss, Aufn. 2020

Im dritten Abschnitt der Restaurierung erfolgte im Obergeschoss durch den Maler Alexander Renz aus Kiel die Maserierung der Balustrade und der Säulen sowie die Bronzierung des Beschlagwerks.

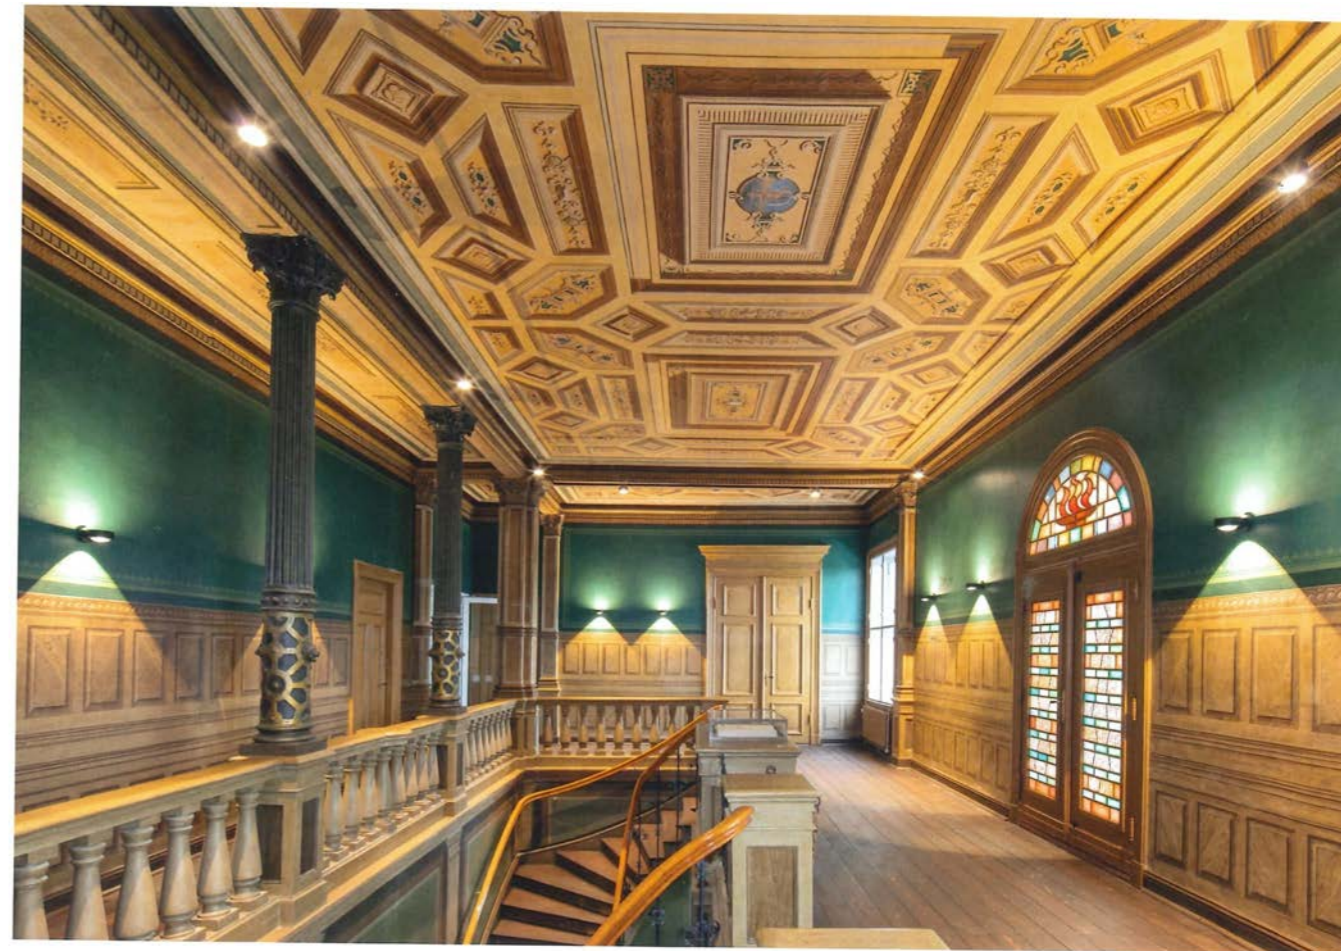
12 Obergeschoss nach der Restaurierung, Aufn. 2022.

Nach der Beendigung aller Restaurierungsarbeiten stellte sich die Frage nach einer angemessenen Be- und Ausleuchtung des Treppenhauses. Die Entscheidung fiel auf ein unter die Decke gehängtes filigranes Beleuchtungssystem, bestehend aus einem schlanken schwarzen Metallrahmen, in dessen Schienen schwarze Einzelleuchten montiert sind. Diese beleuchten nun das Treppenhaus in entsprechender Helligkeit, die Wände werden zusätzlich durch Einzelstrahler illuminiert.
